ZCT 공진회로를 이용한 DC 전로 누전사고 감지회로에 관한 연구

박근영, 곽동걸*, 최승민*, 안기돈**, 김풍래***
 (주)엘엔씨, *강원대학교, **한국소방안전원, ***나누리시스템

A Study on the Earth Leakage Fault Detection Circuit of DC Line Using ZCT Resonant Circuit

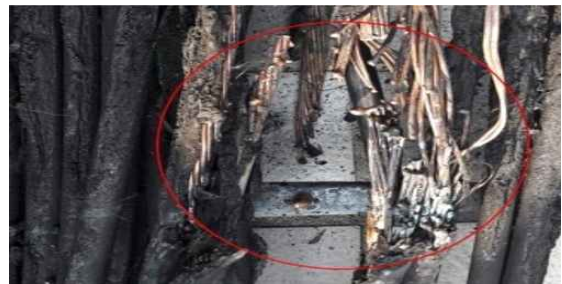
그림 1. 케이블 손상에 의한 DC 접속반 화재
 Fig. 1 DC connection panel fire due to cable damage

그림 1은 지난 2016년 경기도의 한 공장 지붕에 설치된 2 MW 규모의 태양광 발전설비에서 발생한 누전사고 사진을 나타내며, 이는 태양광 접속부의 전로에 손상이 발생하여 절연이 파괴되어 발생한 누전 화재사고의 사례이다.

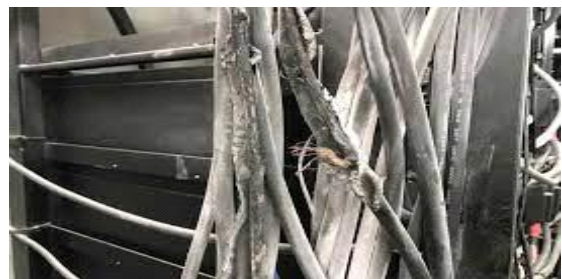
그림 2. 케이블 손상에 의한 ESS 화재
 Fig. 2 ESS fire due to cable damage

그림 2는 ESS 직류접촉반의 절연이 파괴되어 직류접촉반에서 화재사고가 발생한 사례로써, 압착손상 및 절연성능의 저하에 따른 누전 화재사고로 분석되었다.

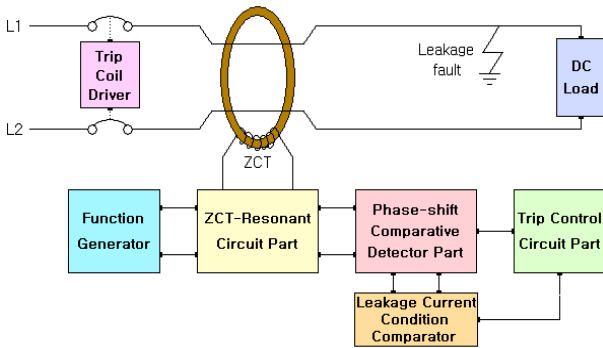
그림 3. 제안한 DC 누전감지 회로토폴로지
Fig. 3 Proposed DC earth leakage detection circuit topology

그림 3은 제안한 DC 전로 누전사고 감지 회로토폴로지를 나타낸다. 회로구조는 영상변류기(ZCT)를 이용한 공진회로부, 공진주파수 발생을 위한 함수발생기(삼각파 발진기), 그리고 누전사고 시 위상변이를 검출하는 위상변이 검출부, 설정된 누설전류 크기와 비교하기 위한 누설전류 상태 비교부 등으로 구성된다. 또한 누전사고 감지 시 전원차단을 위한 트립제어 회로부가 추가된다. 여기서 트립제어 회로부는 트립코일을 구동하기 위한 트립코일 구동부와 연동되게 설계된다.

제안한 누설전류 상태 비교부는 설치장소의 전력환경이나 전력조건 등을 고려하여 누설전류의 크기(15 mA, 30 mA 등)를 설정할 수 있고, 또한 개폐 서어지나 외부 노이즈 등에 의한 순간적인 누설전류 발생에서 누전감지 회로의 작동을 방지하기 위한 시간지연 회로가 포함된다.

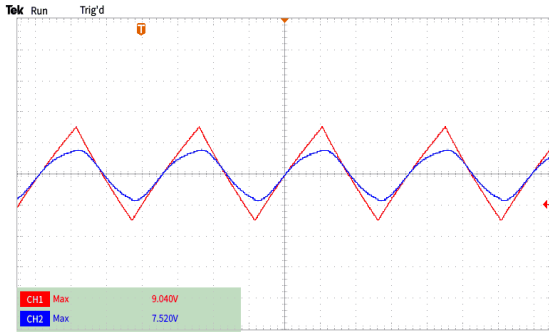
그림 5. OP_Amp 1(CH 1)과 OP_Amp 2(CH 2)의 입력 파형 [정상상태]
 Fig. 5 Input waveforms of OP_Amp 1(CH 1) and OP_Amp 2(CH 2) [normal state]

그림 5는 누전이 없는 정상상태의 동작특성 파형으로써, 그림 4의 OP_Amp 1의 반전 입력단자 전압파형(CH 1)과 OP_Amp 2의 반전 입력단자 전압파형(CH 2)을 나타낸다.

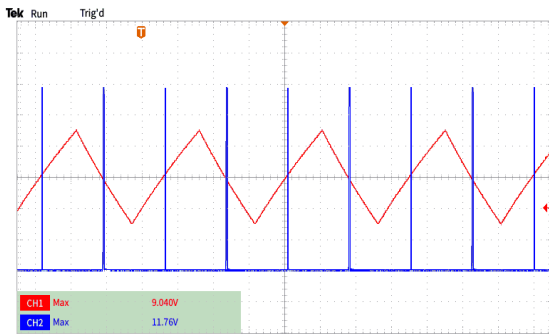
그림 6. OP_Amp 2의 입력전압(CH 1)과 출력전압(CH 2) [정상상태]
 Fig. 6 Input voltage(CH 1) and output voltage(CH 2) of OP_Amp 2 [normal state]

그림 6은 정상상태인 그림 5의 동작특성에서의 OP_Amp 2의 입력파형(CH 1)에 대한 OP_Amp 2의 출력파형(CH 2)을 나타낸다. 정상상태에서는 두 비교기 OP_Amp 입력단자에 인가되는 삼각파 전압의 위상차가 거의 무시할 정도이므로 OP_Amp 2의 출력파형은 매우 짧은 폭의 펄스형 구형파가 출력되어, 시간지연(0.2 ms) 회로를 통하여 무시되었고 정상상태를 표시하였다.

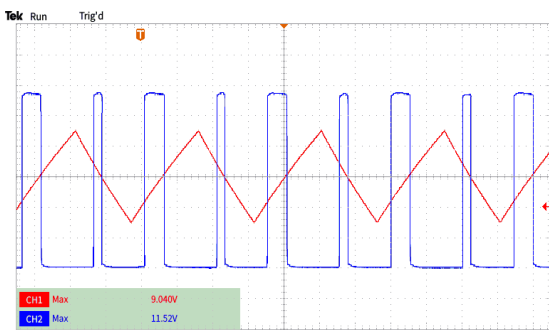
그림 8. OP_Amp 2의 입력전압(CH 1)과 출력전압(CH 2) [누전상태]
 Fig. 8 Input voltage(CH 1) and output voltage(CH 2) of OP_Amp 2 [leakage state]

그림 8은 누전상태인 그림 7의 동작특성에서의 OP_Amp 2의 입력파형(CH 1)에 대한 OP_Amp 2의 출력파형(CH 2)을 나타낸다. 누전사고 시, 두 비교기 OP_Amp 입력단자에는 전압의 위상차가 발생하였고, OP_Amp 2의 출력파형은 위상차가 발생할 때 마다 구형파를 출력하는 감지 동작을 보였다.
